BOLETIM TÉCNICO

Indentações em Pneus Radiais de Passeio

TECHNICAL CUSTOMER SERVICES

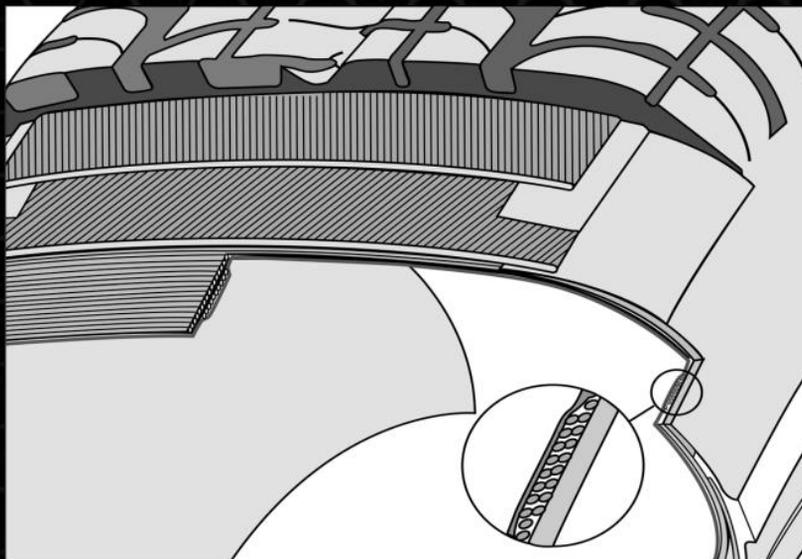
*Representação de uma indentação lateral causada por sobreposição de lonas.
Fonte: RMA Tire Information Service Bulletin, Vol. 21, "Sidewall Indentations in Radial Tires."*

A presença de duas camadas de lonas faz com que a resistência desta região seja superior à resistência das regiões adjacentes, compostas por uma camada de lona. Quando o pneu é inflado, esta sobreposição oferece resistência à expansão do pneu, dando origem a uma indentação.

Esta característica faz com que a intensidade da indentação seja proporcional à pressão do pneu: Quanto maior a pressão aplicada, mais visível será a indentação.
