## BOLETIM TÉCNICO

### Bolhas e Saliências nos Pneus Provenientes da Montagem

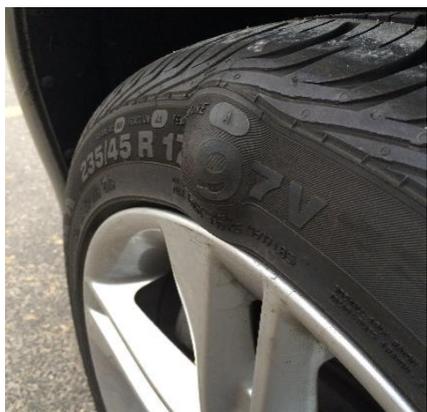
As bolhas e saliências podem aparecer na lateral interna ou externa dos pneus. Na maioria das vezes, elas são causadas pelo impacto dos pneus contra guias, obstáculos, sinalizações das pistas, catadióptricos, buracos e etc. Porém, em alguns casos, elas podem também ser provenientes de danos causados durante a montagem dos pneus nas rodas. Esses danos podem atingir a estrutura do pneu, causando um rompimento, quase sempre na região do talão. Esse rompimento permite que o ar empurre a parede de borracha lateral, formando a bolha.

*Imagem 1: Bolha proveniente de um dano na montagem de um pneu.*

A idade do pneu não tem influência direta sobre sua sensibilidade a esses danos. As bolhas são condições perigosas, pois podem aumentar de tamanho e se romper a qualquer momento, causando uma perda súbita de pressão no pneu. Por isso, não podem ser ignoradas de forma alguma, independente do eixo do veículo no qual o pneu esteja montado. Nessas condições, o pneu se torna inutilizável e deve ser substituído imediatamente. Vale lembrar que processos de vulcanização (reparos/consertos) divulgados no mercado, apenas mascaram o problema e não o corrigem definitivamente.

Na região da bolha, a parte interna do talão geralmente apresenta uma marca. Talões danificados podem permitir que o ar penetre entre a lona de corpo e a parede de borracha, descolando os componentes e gerando as bolhas. Para evitar esse tipo de avaria, é de extrema importância lubrificar o pneu e a roda adequadamente no momento da montagem e garantir o posicionamento correto dos talões no rebaixo do aro (chamado de *drop-center*). Eleger um profissional habilitado e utilizar um maquinário adequado para o serviço é fundamental.

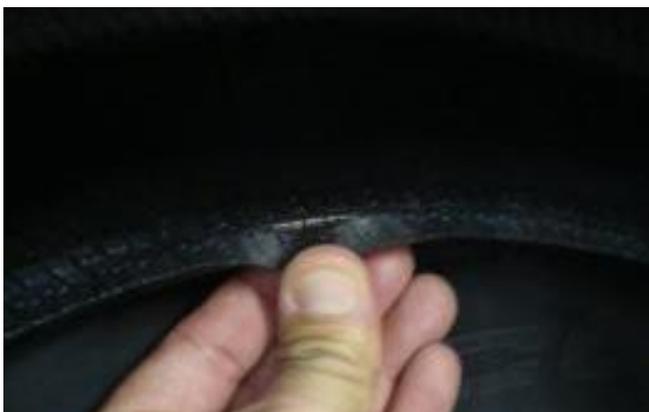
*Imagem 2: Marca na parte interna do pneu, na mesma região da bolha.*
