BOLETIM TÉCNICO

Bolhas e Saliências nos Pneus Provenientes de Impacto

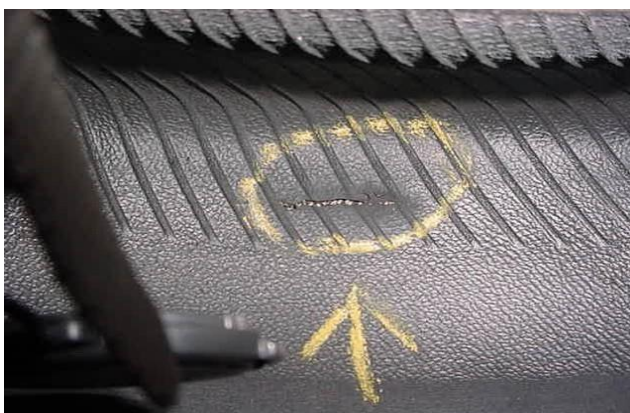
Imagem 2: Marca na parte interna do pneu, na mesma região da bolha.

Na região da bolha, a parte interna do pneu (*liner*) geralmente apresenta uma marca, que pode ser vista como um escurecimento da borracha ou como uma ruptura da carcaça. Avarias nas rodas dos veículos também costumam ser detectadas próximas ao dano. Como pode ser visto na imagem 3, há casos onde ocorre um impacto, o pneu é comprimido entre a roda e o obstáculo (comprometendo a estrutura do pneu) e a roda não fica marcada ou danificada, por conta do acabamento da sua superfície (como por exemplo em rodas diamantadas). Nesses casos, têm-se a falsa impressão de que as bolhas não são provenientes de impactos. Portanto, mesmo que não seja possível observar nenhuma avaria na roda, as bolhas são formadas a partir de um dano ocasionado por um agente externo. Pelo fato de não se tratar de um defeito de fabricação, as bolhas não são condições cobertas pela garantia.
