BOLETIM TÉCNICO

Picotamento e Delaminação na Banda de Rodagem

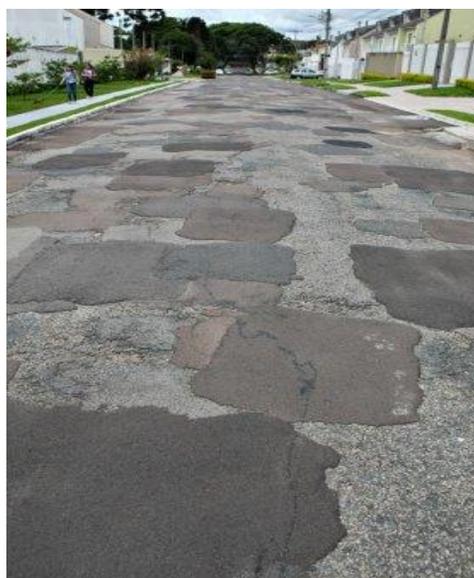
Atravessar uma rua com muitos buracos, com muitos remendos ou ruas de paralelepípedos, faz com que os cantos do desenho da banda de rodagem sejam comprimidos contra superfícies irregulares, o que acaba por quebrá-los por conta da força de cisalhamento exercida. Situação análoga é o uso de pneus *on road* em vias não pavimentadas.

Imagem 1: Rua com remendos que podem gerar arrancamentos na banda de rodagem.

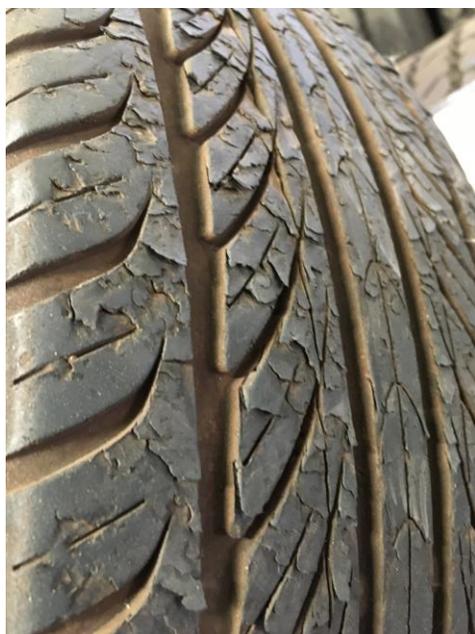
Delaminação (*flaking*, em inglês) é o desprendimento espontâneo ou causado por baixas forças de cisalhamento (forças cortantes), de partes do material da banda de rodagem, sempre em regiões delimitadas, que deixam uma superfície clara e lisa abaixo da porção de material removida. A delaminação acontece principalmente quando há contaminação do material base por material quimicamente não compatível (na maioria das vezes, são materiais polares misturados com materiais apolares) e é agravada pela temperatura, por isso costuma aparecer em regiões de maior tensão. Note que a delaminação acontece espontaneamente e, por essa razão, pneus que nunca foram usados, como os guardados no estoque, também podem apresentar essa condição.

Imagem 2: Exemplo de banda de rodagem sob ação de delaminação.

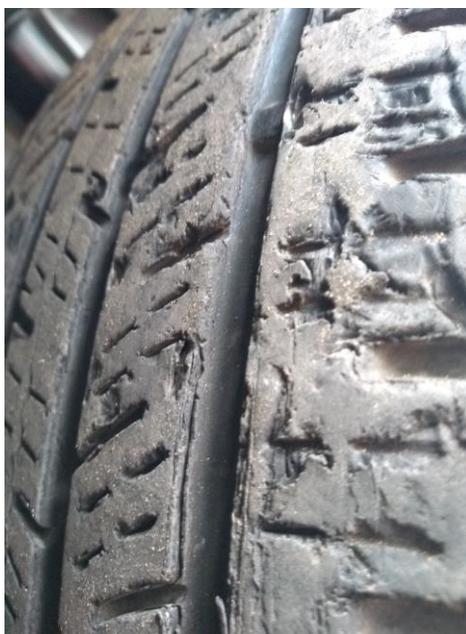
O arrancamento ou picotamento (*chipping and chunk*, em inglês) é a remoção mecânica de material, sempre causada por forças de cisalhamento altas de agentes externos. Em termos mais comuns, o picotamento acontece quando o pneu enfrenta obstáculos que conseguem arrancar partes de sua banda de rodagem ou lateral, como pedras, paralelepípedos, calçadas, emendas de pontes, buracos na via, detritos na via e etc. Essa condição pode ocorrer em pontos localizados ou em toda a circunferência da banda de rodagem.

Imagem 3: Exemplo de banda de rodagem sob ação do picotamento.
