BOLETIM TÉCNICO

Indentações em Pneus Radiais de Passeio

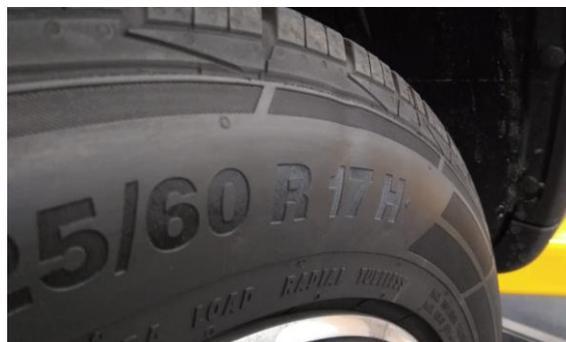
Imagem 1: Exemplo de uma indentação em um pneu radial de passeio.

Por se tratar de uma característica inerente ao processo produtivo dos pneus radiais, a indentação não é considerada um defeito de fabricação e, por isso, não é uma condição passível de garantia.

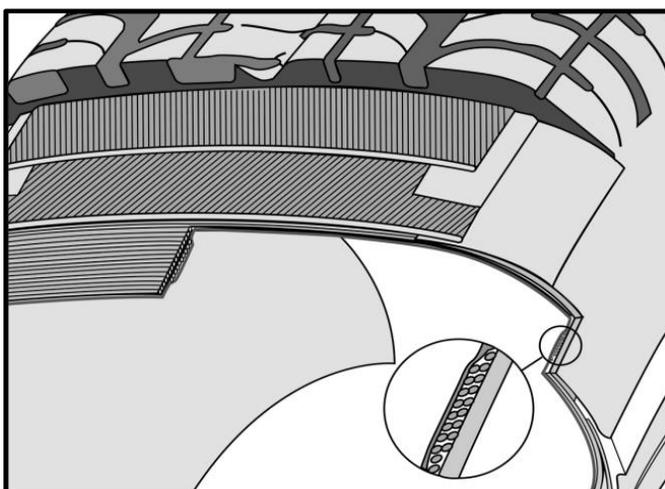
Carcças de pneus de passeio são produzidas com lonas emborrachadas compostas de fios poliméricos, geralmente de poliéster, que se estendem de talão a talão por todo o contorno do pneu. Essas lonas são unidas através de sobreposições que fazem com que determinadas regiões dos pneus fiquem com duas camadas de material ao invés de uma. A presença de duas camadas de lonas faz com que a resistência desta região seja superior à resistência das regiões adjacentes, compostas por apenas uma camada de lona.

Ilustração 1: Representação de uma indentação lateral causada por sobreposição de lonas.

Quando o pneu é inflado, esta sobreposição oferece resistência à expansão do pneu, dando origem a uma indentação. Esta característica faz com que a intensidade da indentação seja proporcional à pressão do pneu: quanto maior a pressão aplicada, mais visível será a indentação. Como a região da coroa dos pneus (banda de rodagem e ombros) é reforçada com lonas estabilizadoras de aço e com *capplies*, não é possível perceber essa sobreposição nesta região.
