BOLETIM TÉCNICO

Perfurações

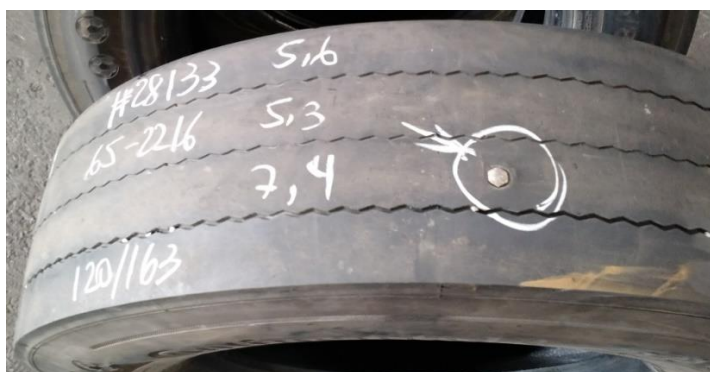
Imagem 1: Exemplo de uma perfuração em um pneu de carga.

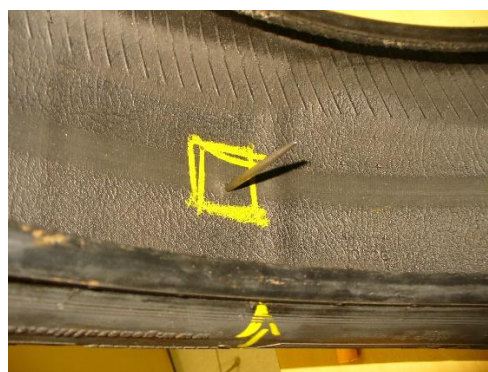
Imagem 2: Exemplo de uma perfuração em um pneu de passeio.

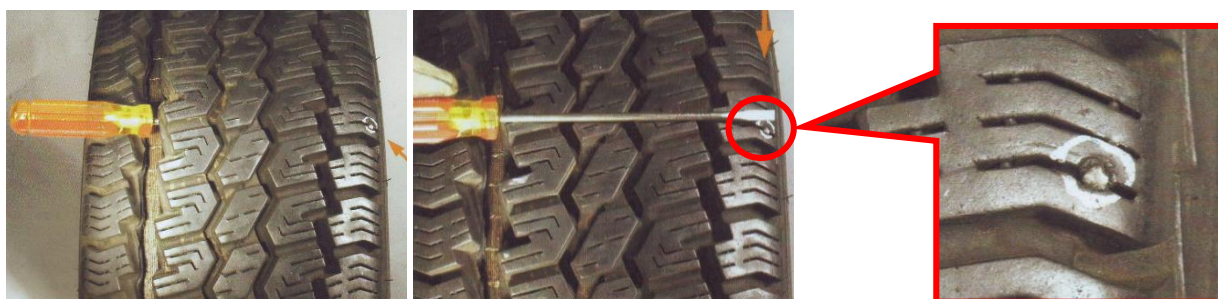
Os furos, mesmo se reparados, podem causar contaminações na estrutura dos pneus devido à infiltração de impurezas, tanto em pneus velhos como em pneus novos. Essas infiltrações sempre trazem danos ao produto, pois quando se manifestam, podem causar separações e deformações.

Os pneus possuem algumas partes metálicas na sua estrutura, como as cintas estabilizadoras, o núcleo dos talões e a carcaça (para pneus de carga). Por serem feitas de aço, essas áreas são mais vulneráveis à contaminações e oxidações (como por exemplo, provenientes da água). Por esse motivo, é importante inspecionar periodicamente seus pneus e verificar se eles não apresentam cortes, rasgos, perfurações, ou qualquer outro tipo de dano.

Imagem 3: Contaminação gerada por um furo na banda de rodagem.

Pelo fato de a perfuração ser ocasionada pelo contato direto com objetos externos ao produto, não é uma condição passível de garantia. Caso o consumidor opte em realizar qualquer tipo de reparo e/ou conserto nos pneus, é importante consultar os termos de garantia que o reparador oferecerá pelo serviço. É essencial que todos os dispostos da norma ABNT NBR NM 225:2000 sejam rigorosamente seguidos pela oficina onde o reparo será realizado.
