BOLETIM TÉCNICO

Picotamento na Banda de Rodagem de Pneus de Carga

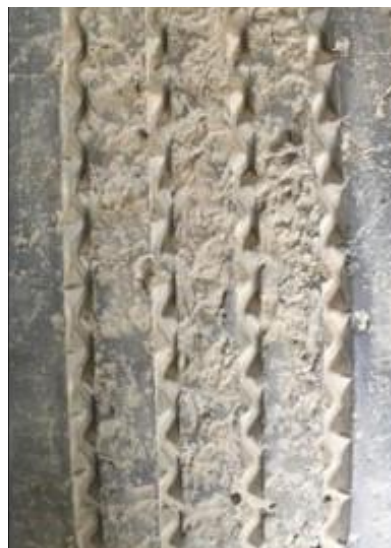
Imagem 1: Aparência típica da condição de picotamento em um pneu de carga.

As regiões afetadas geralmente possuem aspectos de cortes com arrancamentos irregulares e tendem a ocorrer no sentido de rodagem, por toda a circunferência do pneu. Essa condição, por ser causada por agentes externos e não ter relação alguma com a fabricação do produto, não é coberta pela garantia.

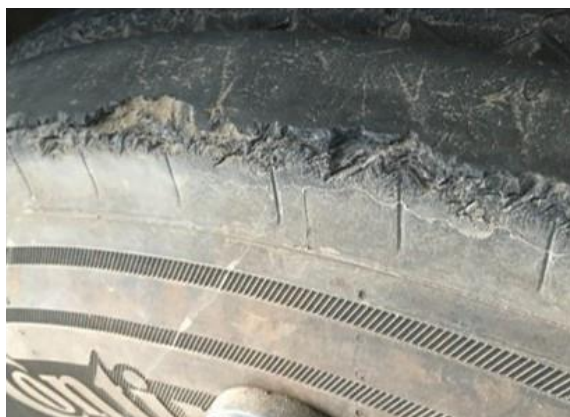
Pneus montados em eixos desalinhados também sofrem com picotamento. A falta de alinhamento faz com que os pneus sejam arrastados, o que gera superaquecimento. O calor em excesso pode alterar as propriedades da borracha, deixando-a mais dura e frágil (quebradiça), o que a torna mais suscetível a arrancamentos.

Imagem 2: Picotamento na região do ombro, causado pelo arraste dos pneus em manobras e/ou desalinhamento.

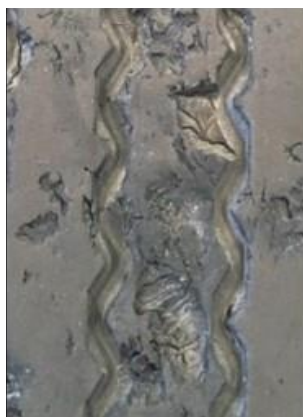
Imagem 3: Exemplo de picotamento.
