## BOLETIM TÉCNICO

### *Ply Pull-Out*

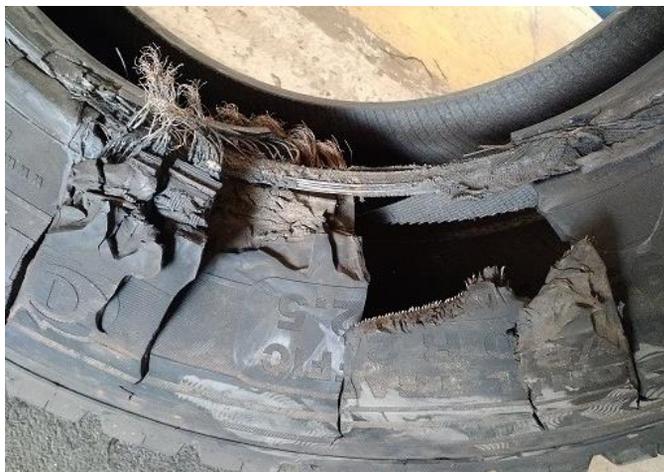
O *ply pull-out*, em português, é o desprendimento da amarração da carcaça (lona de corpo/reforço). Essa condição é causada geralmente pelo superaquecimento proveniente dos freios, mau assentamento do talão no aro, sobrecarga, baixa pressão de inflação dos pneus e etc. Todos esses fatores influenciam negativamente na temperatura de trabalho dos pneus. A alta temperatura afeta diretamente a composição da borracha, podendo alterar quimicamente seus compostos e suas propriedades mecânicas. O *ply pull-out* é a condição final decorrente desses fatores, pois após a borracha ser afetada pela alta temperatura de trabalho, ela se torna dura e quebradiça, fragilizando a estrutura do pneu.

*Imagem 1: Aparência típica da condição de ply pull-out.*

De qualquer forma, a condição de *ply pull-out* é ocasionada por fatores externos. Por conta disso, essa condição não é coberta pela garantia da Continental. Para evitar esse tipo de avaria, é recomendado realizar manutenções regulares no sistema de freios do veículo, evitar a sobrecarga, manter a calibragem dos pneus e assegurar a montagem correta dos pneus nas rodas.

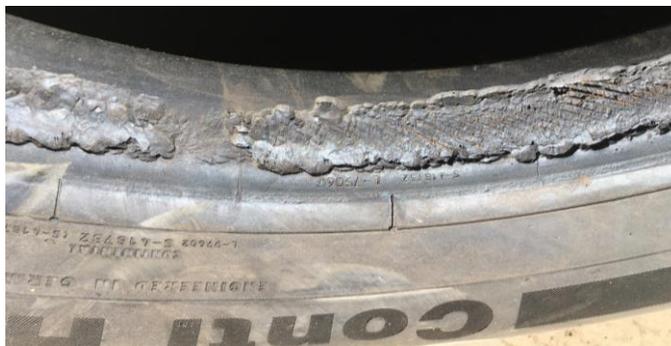
Em algumas situações, o estágio inicial dos danos por superaquecimento pode ser notado na superfície da borracha dos talões, antes que a carcaça seja arrancada de sua estrutura. Nesta fase, a borracha superaquecida passa do estado elástico para o estado plástico, se tornando dura e quebradiça.

*Imagem 2: Aparência de um talão danificado pela temperatura.*

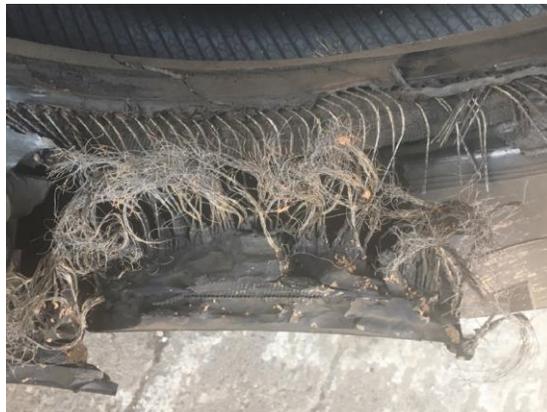
- 1. Exclusivamente por temperatura:** o dano pode ser identificado devido aos fios expostos estarem sem nenhuma cobertura de borracha. Essa condição é causada pela exposição excessiva e prolongada à temperatura e, devido à pouca circulação de ar na região dos pneus, o resfriamento é lento, propiciando o *ply pull-out*. Algumas condições específicas de operação, como por exemplo o uso excessivo dos freios em descidas, ou o mau funcionamento do sistema de freios, geram mais calor ao sistema roda-pneu do que sob circunstâncias normais de operação.

Imagem 3: Fios expostos sem nenhuma cobertura de borracha.

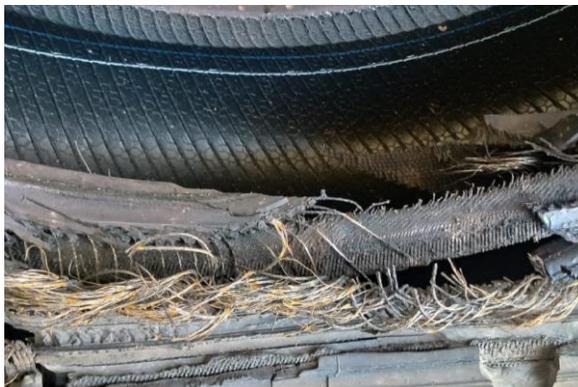
- 2. Combinação entre temperatura e estresse mecânico:** pode ser identificada pelos fios expostos, mas com pouca cobertura de borracha. Na maioria dos casos, a base dos fios possui a borracha, mas as pontas não. A causa também pode ser a alta temperatura de trabalho, porém nesse caso, há uma grande influência também da sobrecarga do veículo.

Imagem 4: Fios expostos com borracha somente na base.

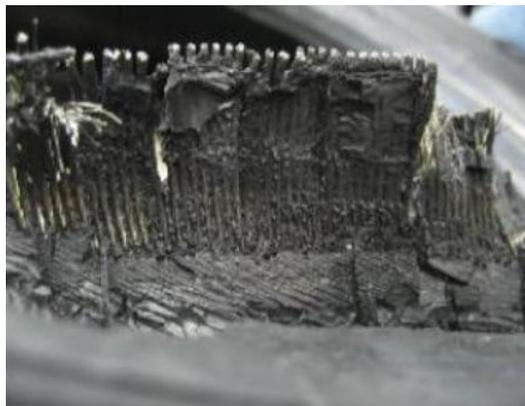
- 3. Exclusivamente por estresse mecânico:** pode ser identificada pelos fios expostos e praticamente 100% cobertos com borracha. Poucos pneus apresentam esse tipo de condição, sendo proveniente por exemplo, de uma sobrecarga extrema, ou de algum impacto sofrido na região da avaria. Nesse casos, os fios da carcaça são arrancados como resultado de um forte estresse mecânico, e isso pode ser visto pelas marcas de arrancamento na própria borracha.

Imagem 5: Fios expostos cobertos com borracha.
