BOLETIM TÉCNICO

Separação na Extremidade das Cintas Estabilizadoras

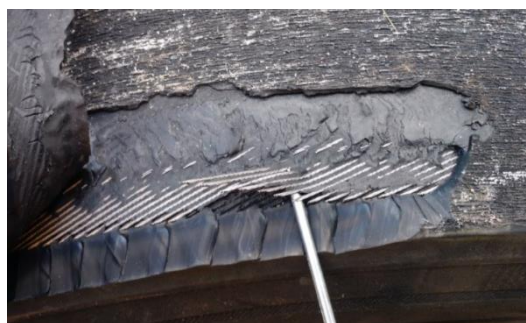
Imagem 1: Separação na extremidade das cintas estabilizadoras.

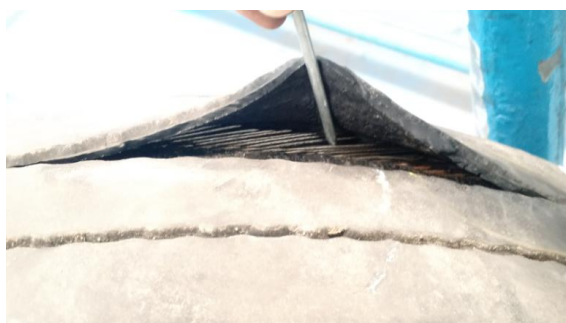
Imagem 2: Separação na extremidade das cintas estabilizadoras.

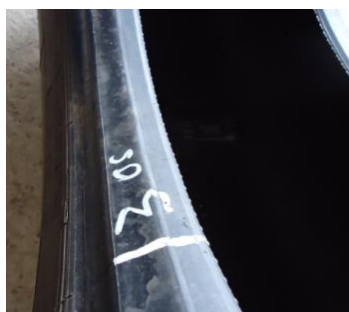
- Assentamento incorreto dos talões no aro

Resulta em separação nas extremidades das cintas.

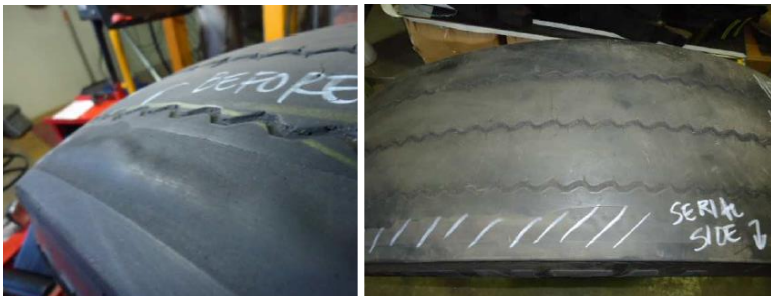
- Desgastes irregulares

Resulta em separação nas extremidades das cintas.

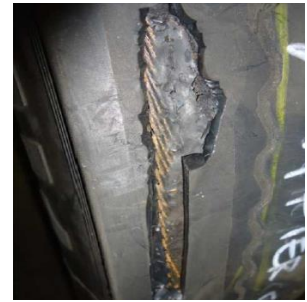
Imagem 4: Separação na extremidade das cintas estabilizadoras, causada pelo desgaste irregular da banda de rodagem.

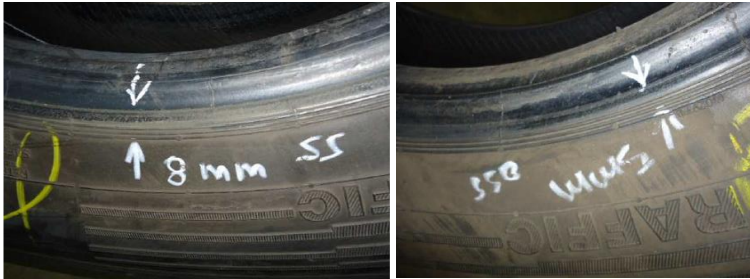
- Sobrecarga e/ou baixa pressão

Resulta em separação nas extremidades das cintas.

Imagem 5: Deformação na lateral dos pneus e separação das cintas estabilizadoras, causada pela sobrecarga do veículo.

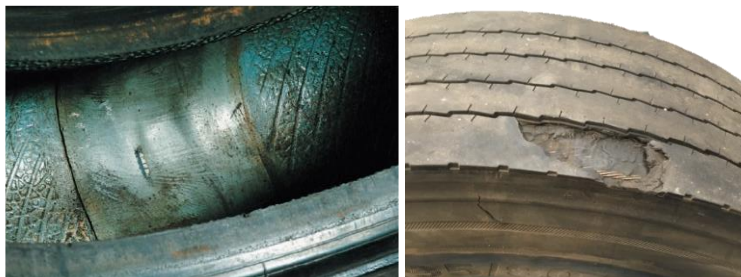
- Consertos inapropriados

Resulta em separação nas extremidades das cintas.

Imagem 6: Separação das cintas estabilizadoras, causada por contaminação de um reparo inadequado.
