BOLETIM TÉCNICO

Desgaste na Banda de Rodagem por Arraste

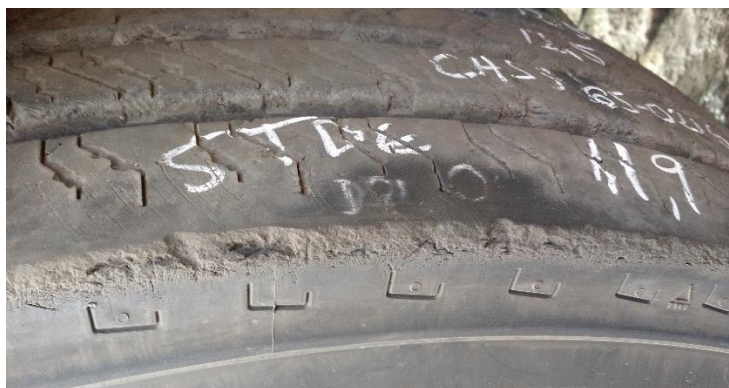
Os pneus de carga são frequentemente submetidos a grandes esforços durante o seu uso. Esses esforços, quando somados à características anormais de aplicação, podem afetar a vida útil dos pneus. Um exemplo é o desgaste por arraste, onde o pneu apresenta sinais de escorregamento lateral, podendo ter todas as barras ou blocos da banda de rodagem danificados. Em alguns casos mais extremos, essa condição pode criar rebarbas laterais, trincas e até mesmo arrancamentos, na região dos ombros e das arestas dos sulcos. Os principais casos onde ocorrem essa condição são:

Imagem 1: Aparência de um pneu com o ombro quebrado pelo desgaste por arraste.

A falta de rodízio, balanceamento, alinhamento e falta da checagem periódica de pressão, agravam ainda mais esta condição de desgaste. Para reduzir esse efeito, o condutor deve evitar manobras fechadas, manobras em piso abrasivo, deve reduzir a velocidade do veículo, reduzir o índice de carga, carregando o veículo nos limites estabelecidos pelo fabricante e, principalmente, verificar o alinhamento do veículo periodicamente. Por se tratar de uma condição onde os pneus são afetados por más condições de uso, esse tipo de desgaste não é passível de garantia.
