## BOLETIM TÉCNICO

### Emenda Lateral Pesada em Pneus de Carga

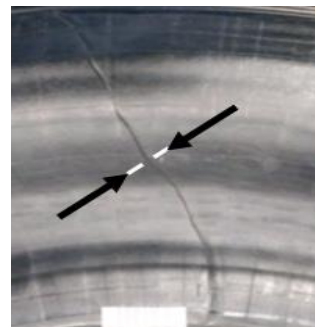
Os pneus são construídos a partir de diferentes partes e componentes que posteriormente são unidas durante o processo de vulcanização. As laterais dos pneus são feitas de tiras de borracha perfiladas e, para garantir que a junção da parede lateral não se abra durante o processo de fabricação, é realizada uma sobreposição do material (como na imagem 1).

Imagem 1: Emenda lateral de um pneu ainda não vulcanizado.

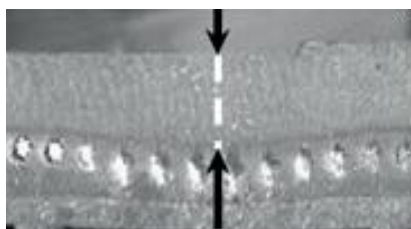
É possível que, como resultado desta sobreposição, a região da emenda apresente uma maior espessura de borracha que poderá ser notada como uma saliência ou espessamento local, mesmo depois que o pneu for vulcanizado. A emenda lateral pesada pode ser tipicamente reconhecida, pois a sobreposição de material ocorre no sentido diagonal, nas laterais do pneu, e não radial, e, na maioria das vezes, só pode ser observada quando o pneu está montado e inflado (como na imagem 3).

Imagem 2: Espessamento localizado na sobreposição da emenda.

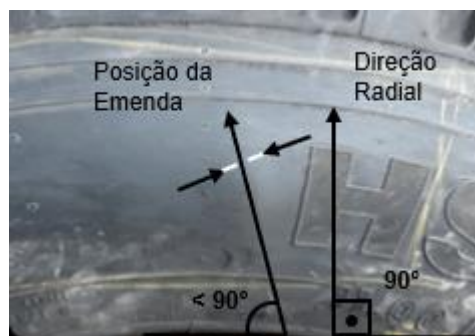
Este tipo de condição é um fenômeno puramente estético e pode estar presente em diferentes tipos de pneus de carga. No entanto, diferentes fatores como iluminação e tipo de superfície da lateral podem contribuir para que esta sobreposição seja mais, ou menos visível. Esta emenda lateral pesada não afeta, em absolutamente nada, as demais características do pneu, tais como durabilidade, desempenho quilométrico, dirigibilidade, recapabilidade e segurança.

Imagem 3: Emenda de borracha diagonalmente visível em um pneu montado e inflado.

Nota: para pneus radiais de carga, bolhas no sentido radial podem ser causadas por diferentes razões que não tem relação alguma com a emenda de borracha lateral. Para estes casos, os respectivos pneus devem ser desmontados e examinados por um especialista habilitado pela Continental. Uma emenda lateral pesada, quando comprovada através de laudo feito por um Analista Técnico capacitado pela Continental, é ajustado através da política *pro-rata*, nos termos do Certificado de Garantia da Continental.
