BOLETIM TÉCNICO

Ruptura da Carcaça em Zona de Flexão – “Zipper Break”

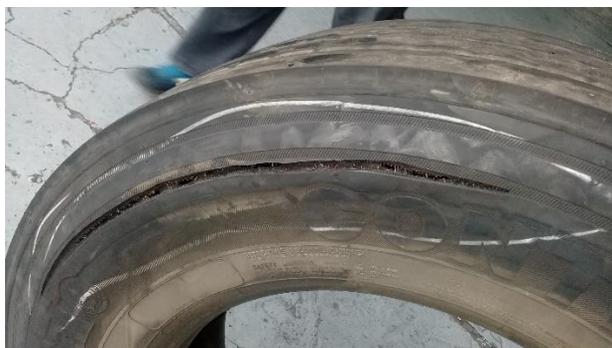
Basicamente, a ruptura da carcaça em zona de flexão (chamada de *Zipper Break*) ocorre quando o pneu sofre com uma baixa pressão de inflação e/ou sobrecarga. Os fios da carcaça nessa região (região da lateral, conforme as imagens 1, 2 e 3) são flexionados várias vezes e acabam tendo uma fadiga excessiva, causando o seu rompimento, devido ao estresse mecânico do material. Em alguns casos, os fios da carcaça estão quebrados mas não estão visíveis, nem do lado externo nem do lado interno do pneu.

Imagem 1: Condição típica da avaria.

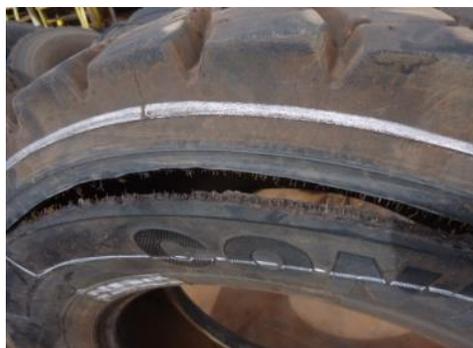
Imagem 2: Condição típica da avaria.

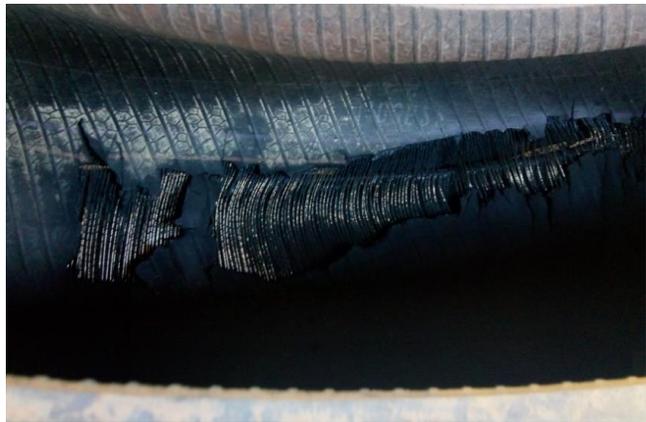
Na imagem 3, os fios de aço da carcaça estão flexionados. Enquanto o pneu está rodando, os fios da carcaça são dobrados e esticados constantemente em uma velocidade muito alta. Este modo de atuação leva à uma fadiga do material (como na imagem 4), a desagregação dos componentes na região da lateral e por fim à ruptura dos fios de aço. Depois que a carcaça do pneu é danificada, a borracha da região da lateral se rompe na zona de flexão (como nas imagens 1 e 2) e o pneu perde ar repentinamente. Sob condições extremas de mau uso, mesmo pneus aplicados em rodados simples podem atingir esse mesmo nível de deformação lateral, causando também a ruptura em *Zipper*.

Imagem 4: Fios da carcaça torcidos devido à fadiga do material.

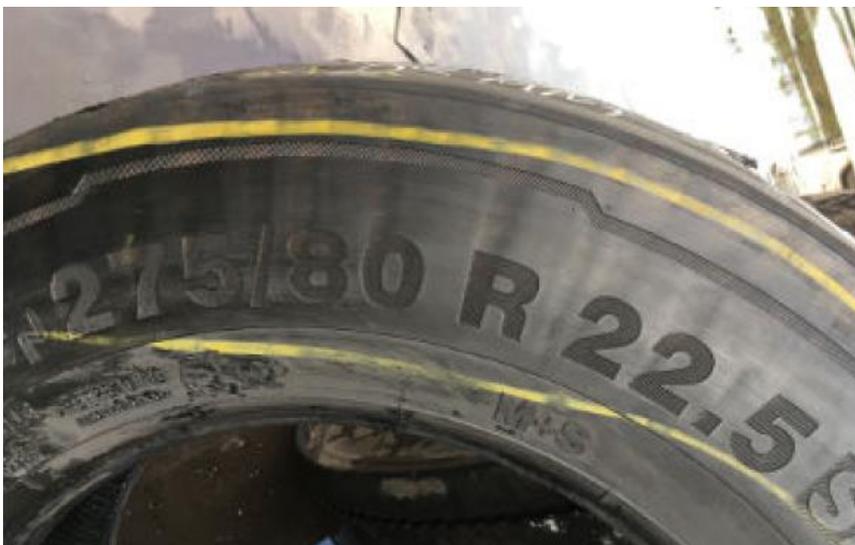
Outro aspecto dessa condição que pode ser verificado antes da ruptura ocorrer são as ondulações na região da lateral. Quando o pneu apresentar essa característica, é altamente recomendado a inutilização do pneu. Essas ondulações acontecem devido à fadiga do material pelo esforço repetitivo do uso com uma baixa pressão de inflação. Essa fadiga, como explicado anteriormente (e como exemplo na imagem 4), faz com que os fios da carcaça se movimentem de maneira incomum, causando essa deformação.

Imagem 6: Ondulações que indicam que a ruptura em Zipper é iminente.

De qualquer forma, essa extrema deformação dos fios da carcaça é resultado de uma severa sub-inflação e/ou sobrecarga. Portanto, devido às razões acima mencionadas, a avaria do pneu é causada por condições anormais de operação, não relacionadas a falhas no processo de fabricação. Dessa forma, este fenômeno representa uma condição que não é passível de garantia.
