BOLETIM TÉCNICO

Desgaste Acentuado em Um dos Ombros

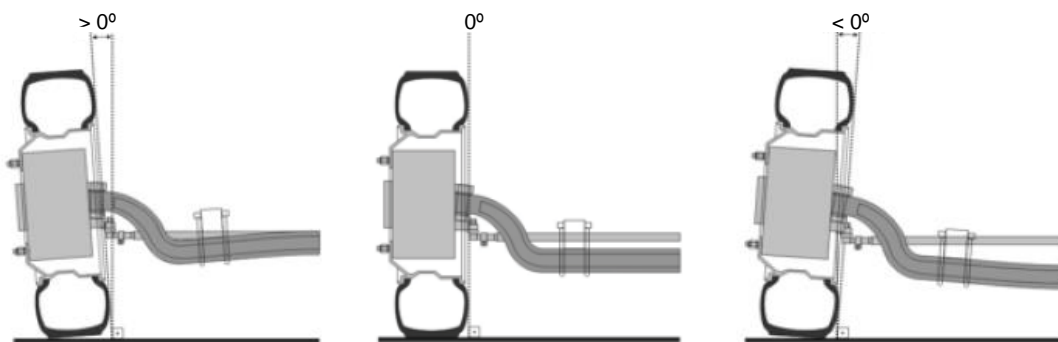
Um desses ângulos é o *camber* (seja ele positivo ou negativo), que é um dos grandes responsáveis por esse desgaste acentuado em um dos ombros (como é representado na ilustração 1). O alinhamento da direção também pode causar esse tipo de desgaste, quando o veículo fica demasiadamente divergente ou convergente.

Ilustração 1: Representação do camber. A esquerda, camber positivo; no centro, camber nulo; na direita, camber negativo.

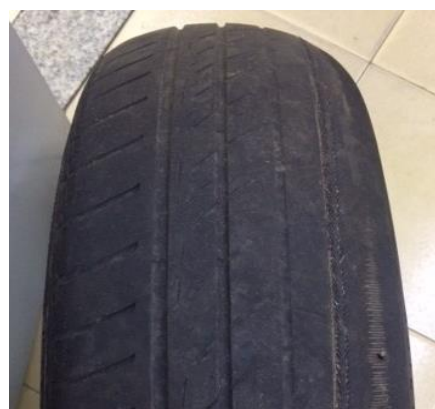
Em geral, os desgastes irregulares dos pneus de passeio estão relacionados principalmente a dois fatores: problemas de geometria do veículo ou pressão de serviço inadequada. Nessa condição, é muito visível a diferença do desgaste quando comparado entre as extremidades da banda, ocorrendo em apenas um dos ombros do pneu. Esse tipo de desgaste pode ser ocasionado por vários fatores, como o ângulo de geometria.

Esse tipo de desgaste também pode ocorrer devido a problemas mecânicos, como falta de rodizio, balanceamento, folga nos terminais de direção, suspensão, buchas, pivôs, rolamentos, ponta de eixo e o próprio eixo danificado. Esses problemas afetam diretamente o ângulo do *camber*, causando esse tipo de desgaste acentuado em apenas um dos ombros do pneu.

Imagem 1: Aparência de um pneu com desgaste em apenas um dos ombros.

Para garantir a redução deste tipo de desgaste irregular, além da manutenção do veículo, é imprescindível a calibragem correta da pressão de inflação dos pneus. Para saber qual a pressão adequada à aplicação do seu veículo, consulte o manual do fabricante do veículo, ou a informação poderá estar disponível no batente ou na moldura da porta do motorista, ou na tampa do tanque de combustível.

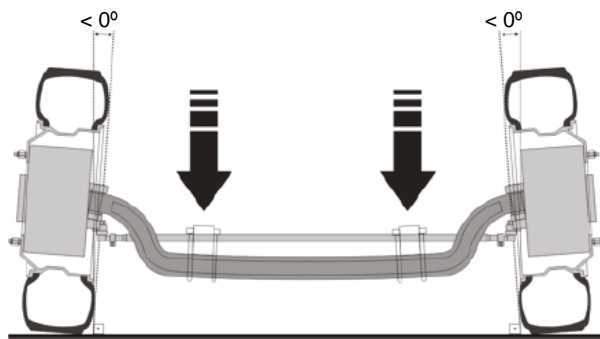
Outro fator que pode propiciar esse tipo de desgaste é a sobrecarga aplicada nos eixos do veículo. Essa sobrecarga pode empenar o eixo do veículo, fazendo com que apenas os ombros internos toquem o solo. Esse contato prolongado causa o desgaste irregular, diminuindo a vida útil dos pneus. Pelo fato de se tratar de uma condição que ocorre por influência de fatores externos ao produto, não é uma condição passível de garantia.

Ilustração 3: Representação do efeito da sobrecarga no eixo do veículo.
