# BOLETIM TÉCNICO

## Desgaste Acentuado em Um dos Ombros

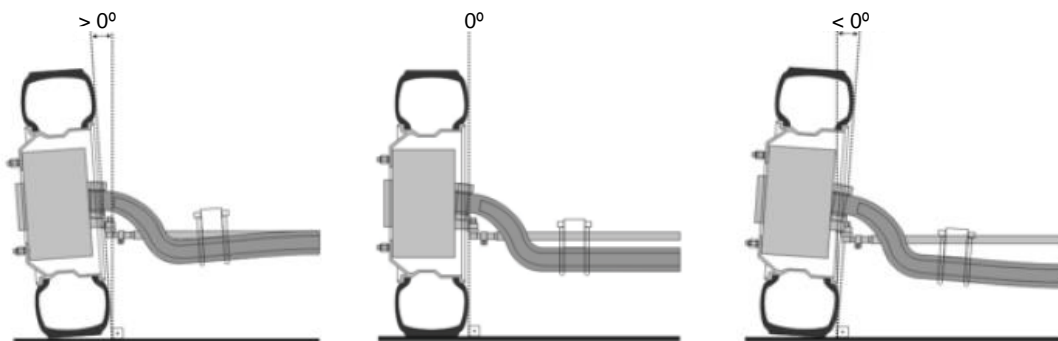
Um desses ângulos é o *camber* (seja ele positivo ou negativo), que é um dos grandes responsáveis por esse desgaste acentuado em um dos ombros (como é representado na ilustração 1). O alinhamento da direção também pode causar esse tipo de desgaste, quando o veículo fica demasiadamente divergente ou convergente.

Ilustração 1: Representação do camber. A esquerda, camber positivo; no centro, camber nulo; na direita, camber negativo.

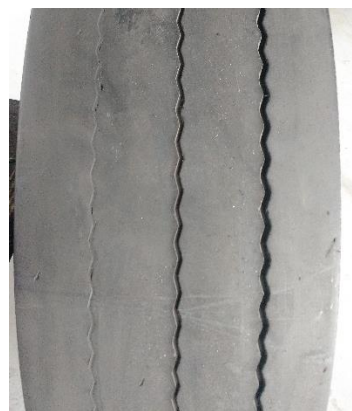
Em geral, os desgastes irregulares dos pneus de carga estão relacionados principalmente a dois fatores: problemas de geometria do veículo ou pressão de serviço inadequada. Nessa condição, é muito visível a diferença do desgaste quando comparado entre as extremidades da banda, ocorrendo em apenas um dos ombros do pneu. Esse tipo de desgaste pode ser ocasionado por vários fatores, como o ângulo de geometria.

Esse tipo de desgaste também pode ocorrer devido a problemas mecânicos, como falta de rodizio, balanceamento, folga nos terminais de direção, buchas, pivôs, rolamentos, ponta de eixo e o próprio eixo danificado. Esses problemas afetam diretamente o ângulo do *camber*, causando esse tipo de desgaste acentuado em apenas um dos ombros do pneu.

Imagem 1: Aparência de um pneu com desgaste em apenas um dos ombros.

Para garantir a redução deste tipo de desgaste irregular, além da manutenção do veículo, é imprescindível a calibragem correta da pressão de inflação dos pneus. Para saber qual a pressão adequada à aplicação do seu veículo, consulte o manual do fabricante do veículo, ou a informação poderá estar disponível no *Databook* de produtos da Continental, de acordo com o peso por eixo do veículo.

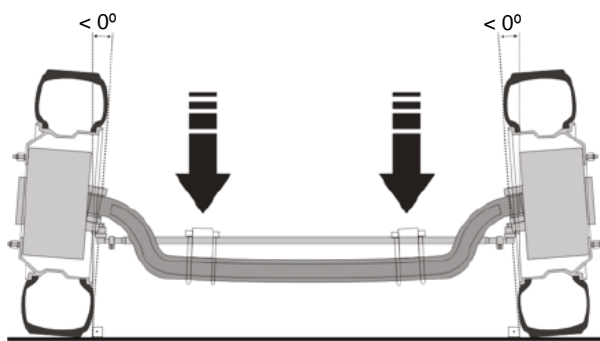
Outro fator que pode propiciar esse tipo de desgaste, especialmente para pneus de carga, é a sobrecarga aplicada nos eixos do veículo. Essa sobrecarga pode empenar o eixo do veículo, fazendo com que apenas os ombros internos toquem o solo. Esse contato prolongado causa o desgaste irregular, diminuindo a vida útil dos pneus. Pelo fato de se tratar de uma condição que ocorre por influência de fatores externos ao produto, não é uma condição passível de garantia.

Ilustração 2: Representação do efeito da sobrecarga no eixo do veículo.
