BOLETIM TÉCNICO

Rodagem com Baixa Pressão em Pneus de Carga

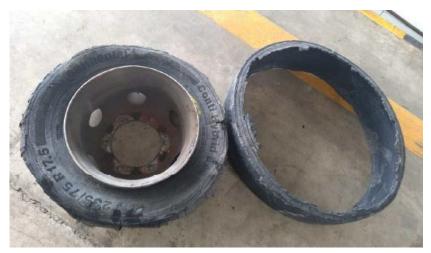
Imagem 4: Aparência de um pneu com degradação severa e separação total dos componentes, devido a rodagem com baixa pressão.

Estas condições podem ser evitadas mantendo os pneus sempre calibrados, evitando rodar com pneus avariados (como exemplos: cortes, rupturas, perfurações, etc.), ou que já estejam com uma pressão de inflação insuficiente. E ainda, através de inspeções frequentes, buscando por agentes causadores de perda de pressão, que normalmente não são facilmente detectáveis, como: avarias, rodas amassadas, válvulas defeituosas ou envelhecidas, talões danificados durante o processo de montagem, e reparos, não executados adequadamente.
