BOLETIM TÉCNICO

Desgaste Acentuado em Um dos Ombros

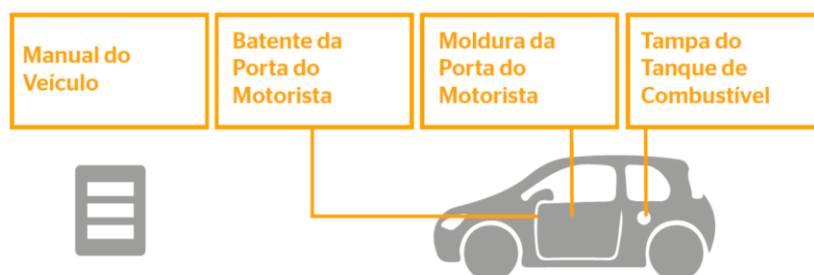
Ilustração 2: Representação dos locais onde a pressão de inflação dos pneus está localizada.

Para garantir a redução deste tipo de desgaste irregular, além da manutenção do veículo, é imprescindível a calibragem correta da pressão de inflação dos pneus. Para saber qual a pressão adequada à aplicação do seu veículo, consulte o manual do fabricante do veículo, ou a informação poderá estar disponível no batente ou na moldura da porta do motorista, ou na tampa do tanque de combustível.
