## BOLETIM TÉCNICO

### Sobre Pneus de Passeio Recapados, Recauchutados e Remoldados

## TECHNICAL CUSTOMER SERVICES

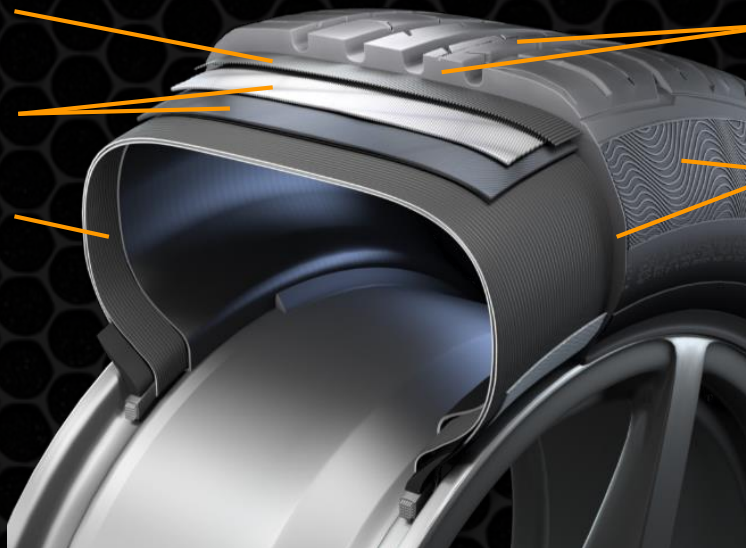
O conjunto dos componentes: *capply*, cintas estabilizadoras, lonas de corpo e dos talões é chamado de carcaça.

**Banda de rodagem**  
(elaborada com compostos de borracha)

**Lateral**  
(produzida com composto de borracha)

As carcaças usadas são a matéria-prima para o processo de remoldagem.
