BOLETIM TÉCNICO

Pneus de Passeio Recapados, Recauchutados e Remoldados

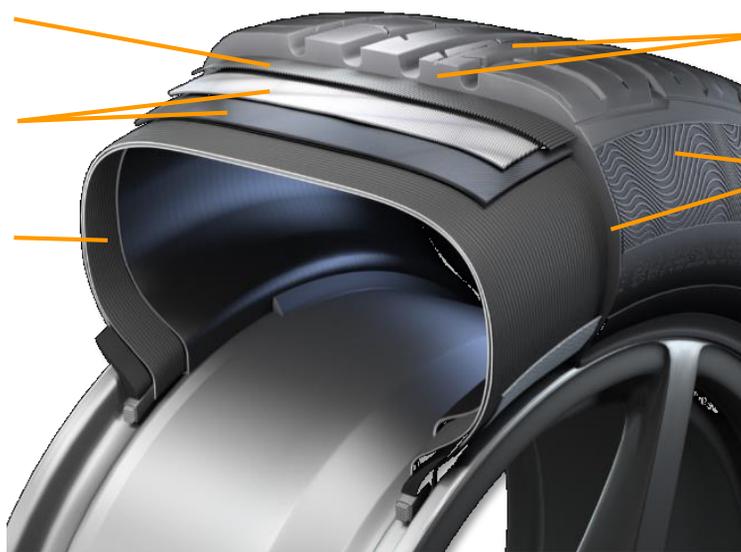
O conjunto dos componentes: *capply*, cintas estabilizadoras, lonas de corpo e dos talões é chamado de carcaça.

As carcaças usadas são a matéria-prima para o processo de remoldagem.

Banda de rodagem
(elaborada com compostos de borracha)

Lateral
(produzida com composto de borracha)
