BOLETIM TÉCNICO

Atrito da Borda do Aro – “Imprinting”

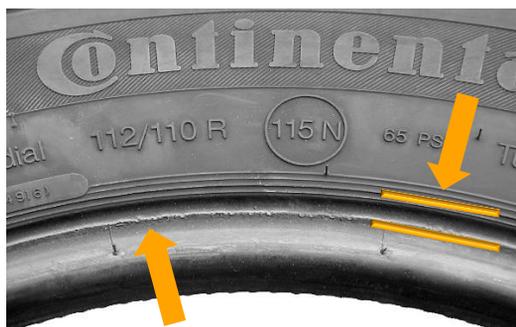
Do inglês “*imprinting*”, que significa imprimir, gravar ou carimbar, esse atrito na borda do aro é causado pelas flexões nas laterais dos pneus, que acabam marcando o pneu na região logo acima dos talões. Essas flexões são agravadas por condições como baixa pressão ou sobrecarga, devido às forças causadas nas laterais do pneu. É importante destacar que, em casos extremos, as condições de uso acabam agravando a condição de atrito na borda do aro, passando de uma marcação no pneu ao longo da região da borda do aro, para grandes trincas circunferenciais na área inferior das laterais.

Imagem 1: Exemplo de um pneu com Imprinting.

Para evitar esse tipo de dano, além dos cuidados básicos com a calibragem dos pneus e correta distribuição de carga, é fundamental manter boas práticas de manutenção e uso das rodas, evitando adaptações e retrabalhos. Por se tratar de uma condição propiciada pela falta de manutenção do produto, ou pela má aplicação, seja por baixa pressão, sobrecarga ou más condições do aro, o *imprinting* não é passível de garantia.

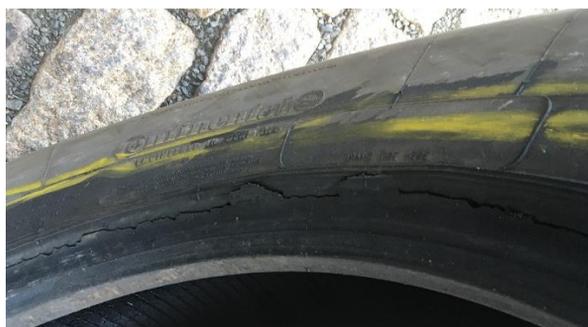
Imagem 2: Exemplo de um pneu com Imprinting em estado avançado, apresentando rachaduras.
